VŠB-Technická univerzita Ostrava
Fakulta metalurgie a materiálového inženýrství
Katedra slévarenství

Ověření expertního systému vad odlitků

Verification of expert system of casting defects

Ostrava 2010

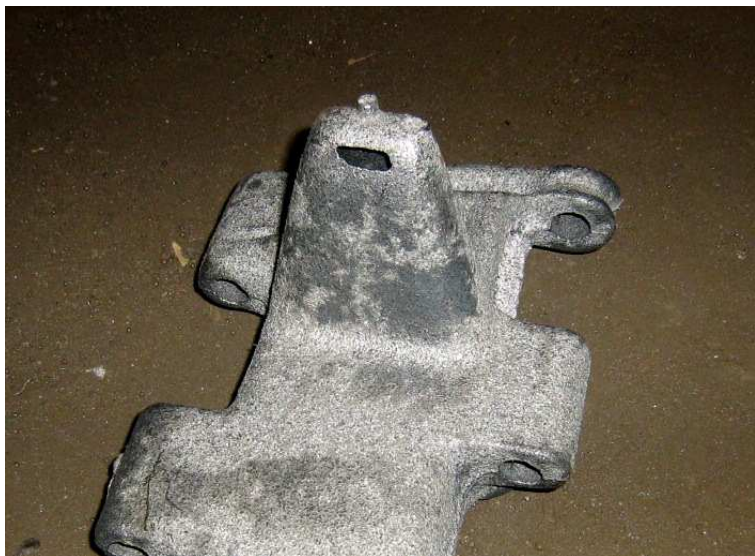
Název odlitku	Vada určená technologem slévárny		42. identifikace vady pomocí expertního systému příznaky vady postupně volené v jednotlivých obrazovkách ES	Vada identifikovaná ES		Shoda/ neshoda Expertního systému
	Název vady	Pořadové číslo vady		Pořadové číslo vady	Název vady	<u>shoda</u>
Článek MN 019	Nezaběhnutí	111	<ul style="list-style-type: none">• V místě vady chybí materiál odlitku, porušená souvislost• Ani jedna z níže uvedených možností• Předčasné ztuhnutí čela proudu	111	Nezaběhnutí	Hlavní příčina vady odlitku:
Odlitek s detailem vady						Malá rychlost lití do dutiny formy

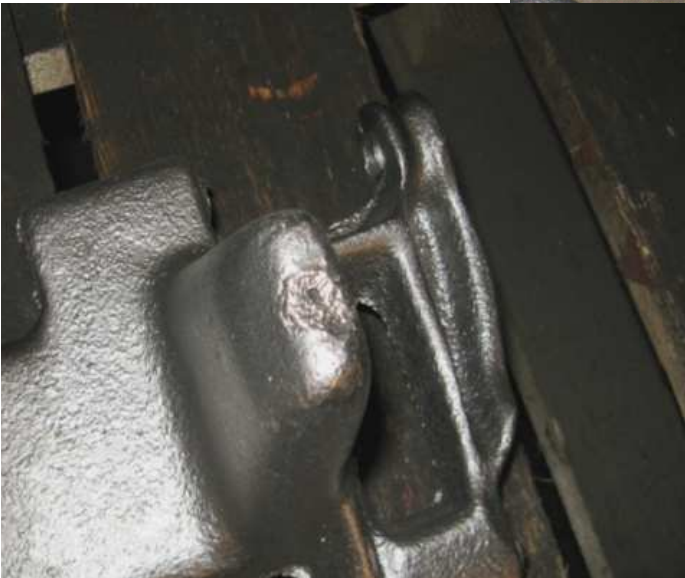
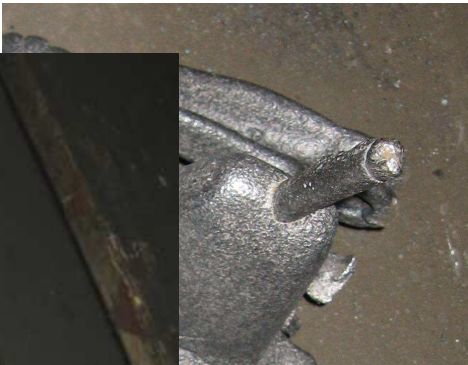
Název odlitku	Vada určená technologem slévárny		43. identifikace vady pomocí expertního systému příznaky vady postupně volené v jednotlivých obrazovkách ES	Vada identifikovaná ES		Shoda/ neshoda Expertního systému
	Název vady	Pořadové číslo vady		Pořadové číslo vady	Název vady	<u>neshoda</u>
Článek MN 019	Chybějící část odlitku bez lomu	110	<ul style="list-style-type: none">• V místě vady chybí materiál odlitku, porušená souvislost• Vada je na povrchu a zabíhá pod povrch• Vada je místně lokalizovaná• Ani jedna z níže uvedených možností• Ani jedna z níže uvedených možností	342	Nedokonalý svar	Hlavní příčina vady odlitku:
Odlitek s detailem vady						Špatně upálený výfuk z odlitku
<div>

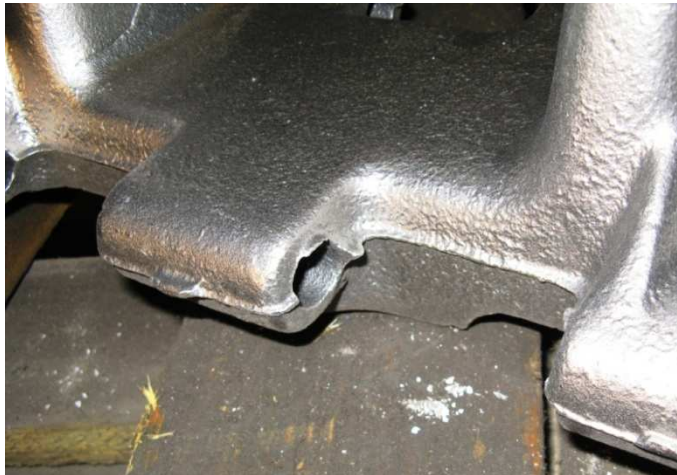
Název odlitku	Vada určená technologem slévárny		44. identifikace vady pomocí expertního systému příznaky vady postupně volené v jednotlivých obrazovkách ES	Vada identifikovaná ES		Shoda/ neshoda Expertního systému
	Název vady	Pořadové číslo vady		Pořadové číslo vady	Název vady	<u>shoda</u>
Článek MN 019	Netěsnost formy	261	<ul style="list-style-type: none">• V místě vady materiál přesahuje povrch odlitku• Vada je na povrchu• Povrch vady je standardně drsný• Vada je nožovitě ostrá• Vada je v dělicí rovině	261	Zatekliny způsobené netěsností formy	Hlavní příčina vady odlitku:
Odlitek s detailem vady						Nesprávně složená forma, netěsnost formy

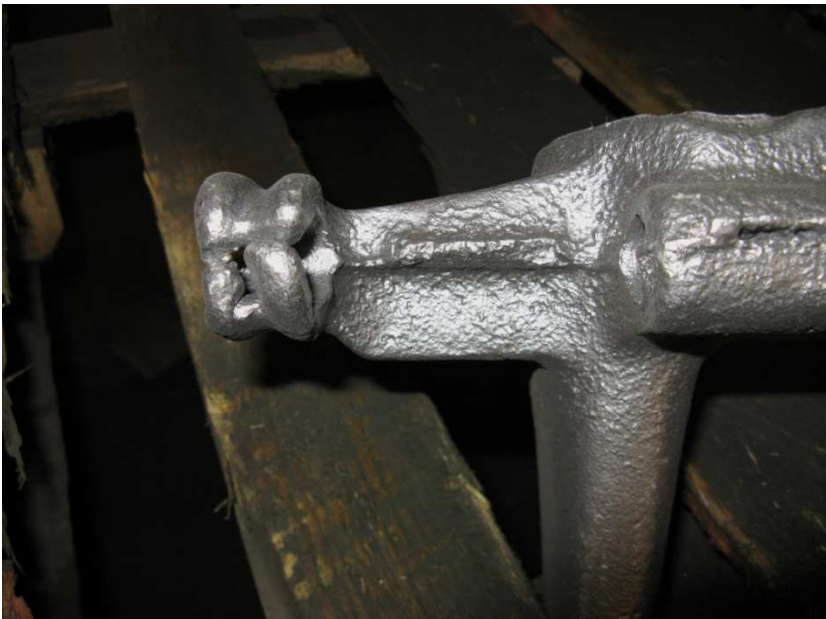
Název odlitku	Vada určená technologem slévárny		45. identifikace vady pomocí expertního systému příznaky vady postupně volené v jednotlivých obrazovkách ES	Vada identifikovaná ES		Shoda/ neshoda Expertního systému
	Název vady	Pořadové číslo vady		Pořadové číslo vady	Název vady	<u>shoda</u>
Článek MN 019	Nedolití	112	<ul style="list-style-type: none">• V místě vady chybí materiál odlitku, porušená souvislost• Ani jedna z níže uvedených možností• Nedostatek kovu při lití	112	Nedolití	Hlavní příčina vady odlitku:
Odlitek s detailem vady						Nízká teplota lití.
